Brandschutzsanierung in einem Verwaltungsgebäude

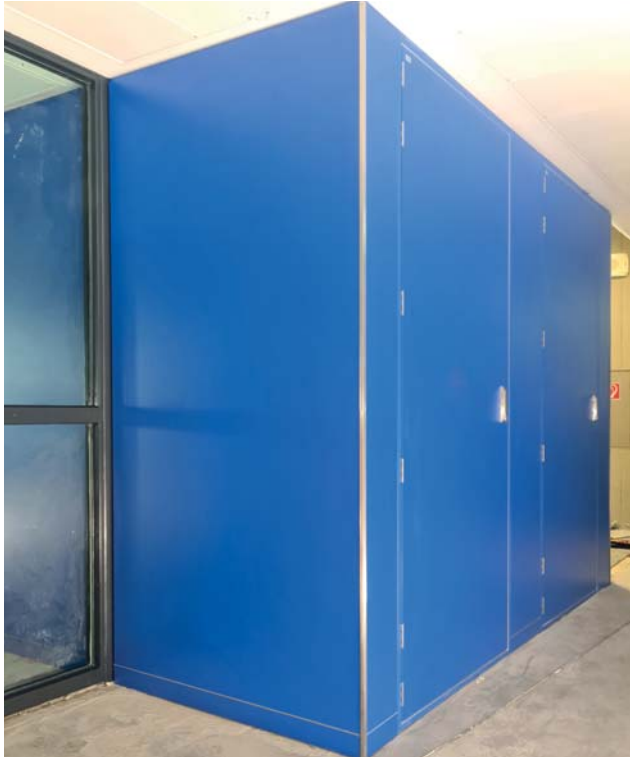
Bild links: Alte Blechverkleidung ohne Feuerwiderstand vor den stockwerkübergreifenden Installationsschächten, in denen sich die Stark- und Schwachstromanlagen befinden.

Die Lösung von EAS: Auf die Betonwände wurde eine Trockenbauvorsatzschale gesetzt und mit Wandelementen in F90 beplankt. Zum Abschluss der Wandöffnungen kamen **Revisionsabschlüsse SECURUS RV in der teilversenkbaren Ausführung UPT-TM** zum Einsatz. Dadurch konnte der Überstand der Wandverkleidung zur F90 Trockenbauwand ausgeglichen werden. Das Gesamtsystem inklusive der Blenden wurde nach Kundenwunsch in der Sonderfarbe Delftblau ausgeführt.

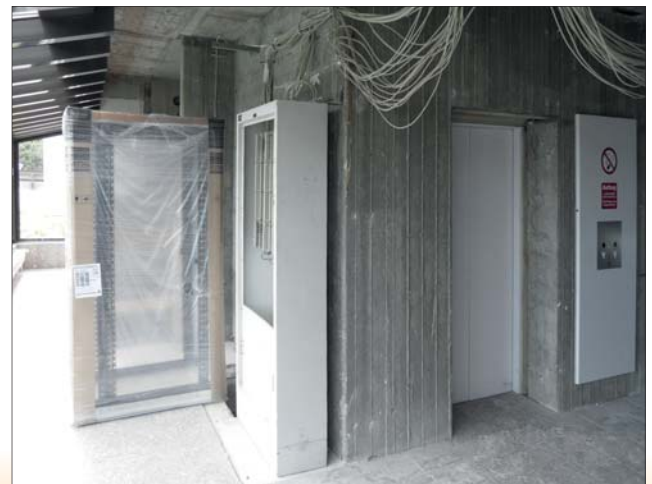
Blick auf die freigelegten Betonwände mit den Vereilerschränken nach Entfernung der alten Blechverkleidungen.
