Brandschutzsanierung in einem Verwaltungsgebäude

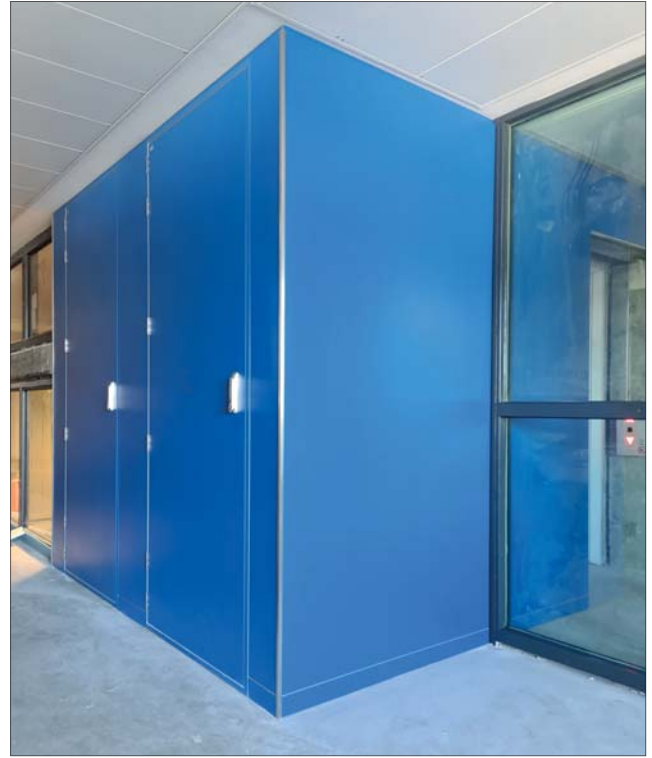
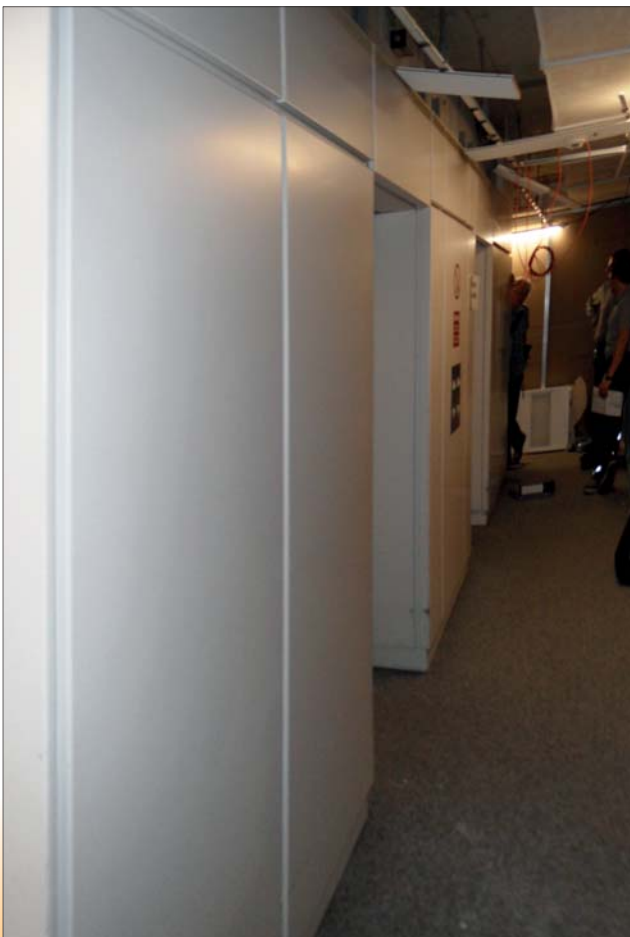
Bei diesem Bauvorhaben mussten die im Zentrum des Gebäudes untergebrachten Verteilerschränke in den jeweiligen Stockwerken an die aktuellen Brandschutzbestimmungen angepasst werden.

Bild links: Alte Blechverkleidung ohne Feuerwiderstand vor den stockwerkübergreifenden Installationsschächten, in denen sich die Stark- und Schwachstromanlagen befinden.
