Umbau Kundenzentrum Carl Zeiss AG

Im Kundenzentrum Oberkochen der Firma Carl Zeiss AG wurden Modernisierungsmaßnahmen durchgeführt. Dabei mussten auch die im Treppenhaus befindlichen Leitungsanlagen an die aktuellen Brandschutzvorschriften angepasst werden. Der Gesetzgeber schreibt vor, dass, im Falle eines Feuers im Schacht, der davorliegende Flucht- und Rettungsweg ausreichend lange frei von Rauch und Feuer bleiben muss, um wirksame Evakuierungsmaßnahmen zu ermöglichen.

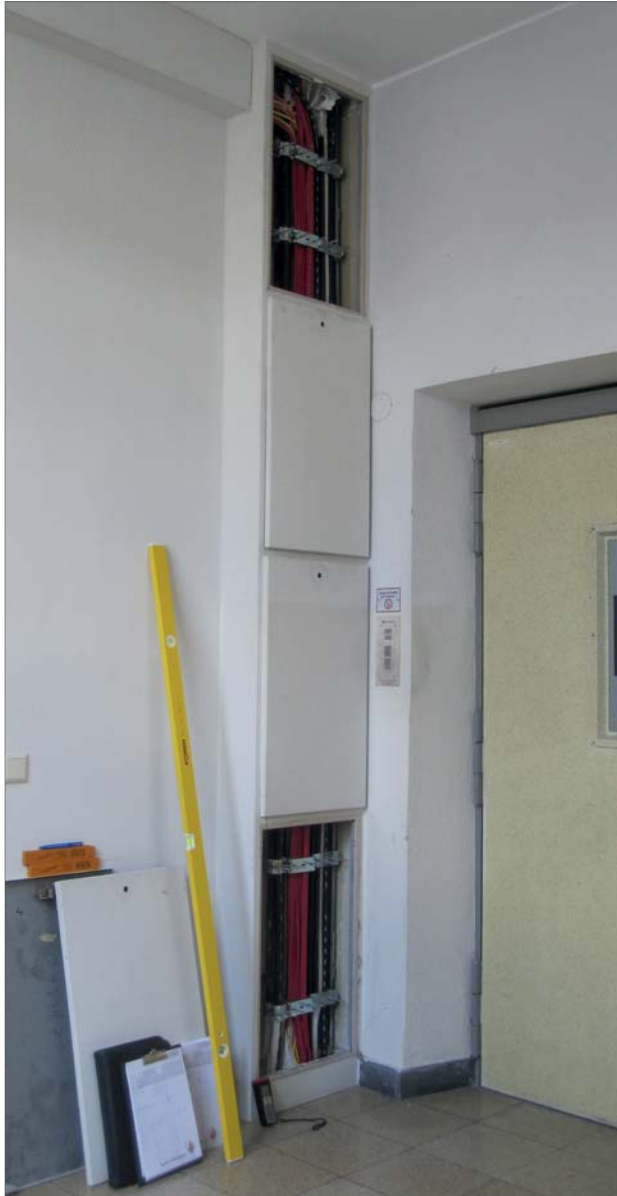
Aufmaß

In allen Etagen mussten die alten Holzverkleidungen ausgetauscht werden. Die Bilder oben zeigen diese Phase des Umbaus mit dem teilweise bzw. nach Entfernung der ursprünglichen Schachtverkleidung komplett freigelegten Installationschacht.

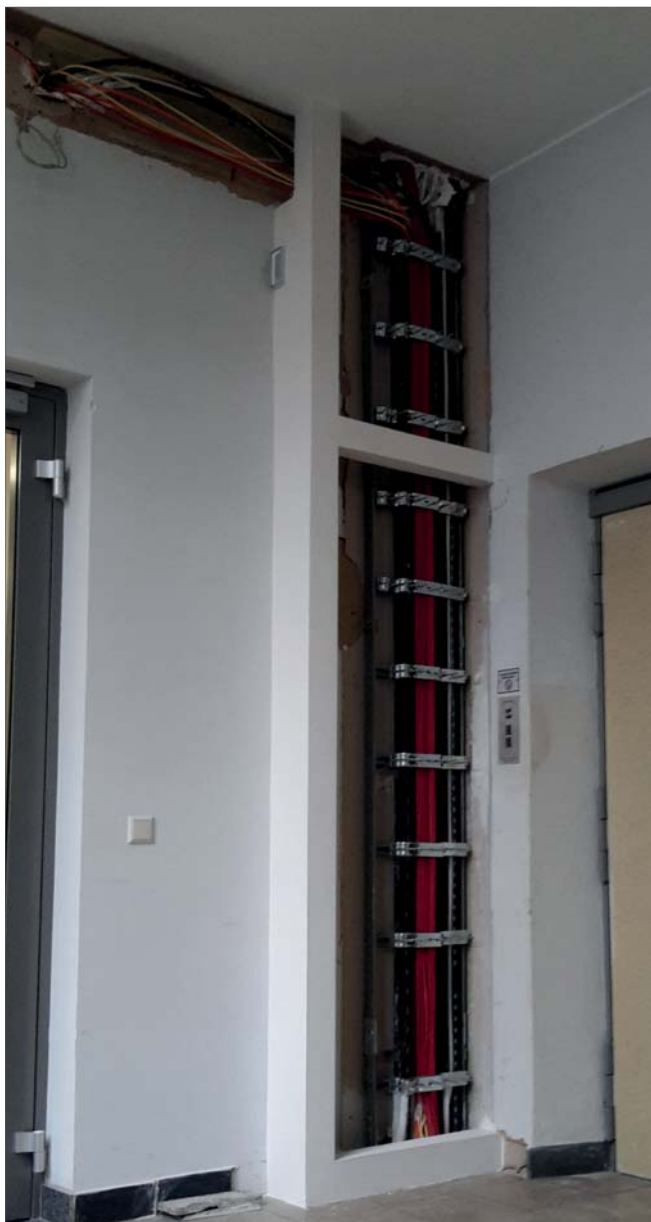
Schachtwandausbildung

Nach Entfernung der alten Verkleidung wurde eine L-förmige Schachtwandkonstruktion (Feuerwiderstand F90) erstellt. Das Bild oben links zeigt die so entstandene Schachtwand mit den für Wartungszwecke benötigten Aussparungen (Revisionsöffnungen).

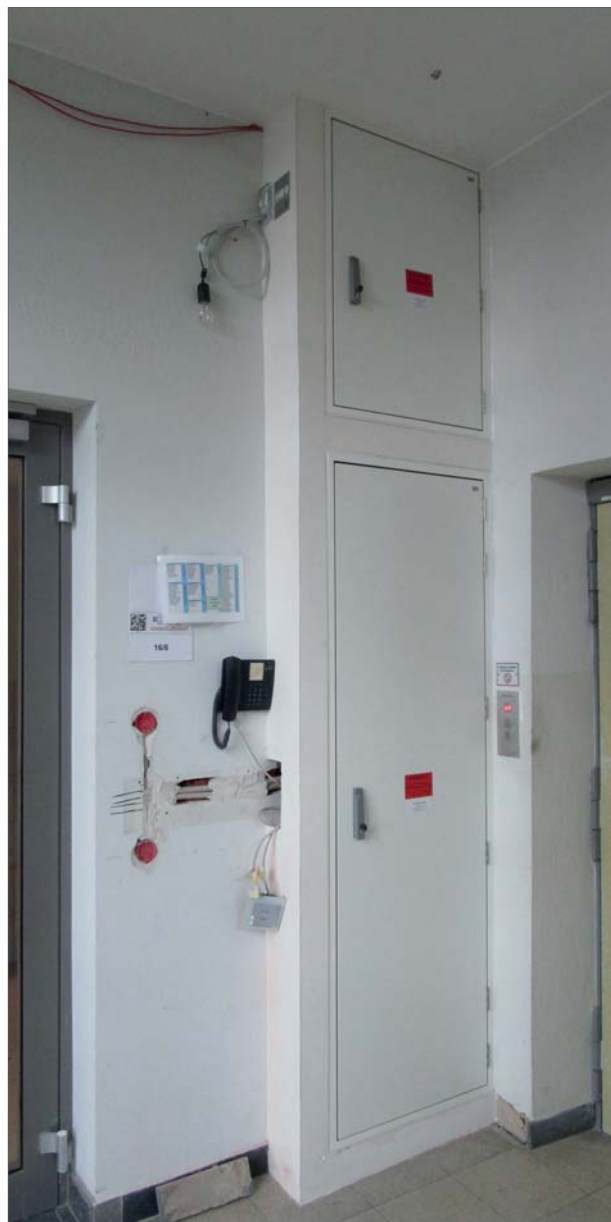
Fertigstellung mit zwei Revisionsabschlüssen

Zum Abschluss der Revisionsöffnungen kamen einflügelige Unterputztüren SECURUS RV-W-UPT zum flächenbündigen Einbau zum Einsatz. In eingebautem und geschlossenem Zustand verhindern sie den Durchtritt von Feuer und Rauch aus dem Schachtinneren nach außen über einen Zeitraum von mind. 90 Minuten. Die Kabeldurchführungen wurden mit Kabelboxen S90 der Firma Wichmann ausgeführt.
