## Brandschutzsanierung in einem Seniorenzentrum

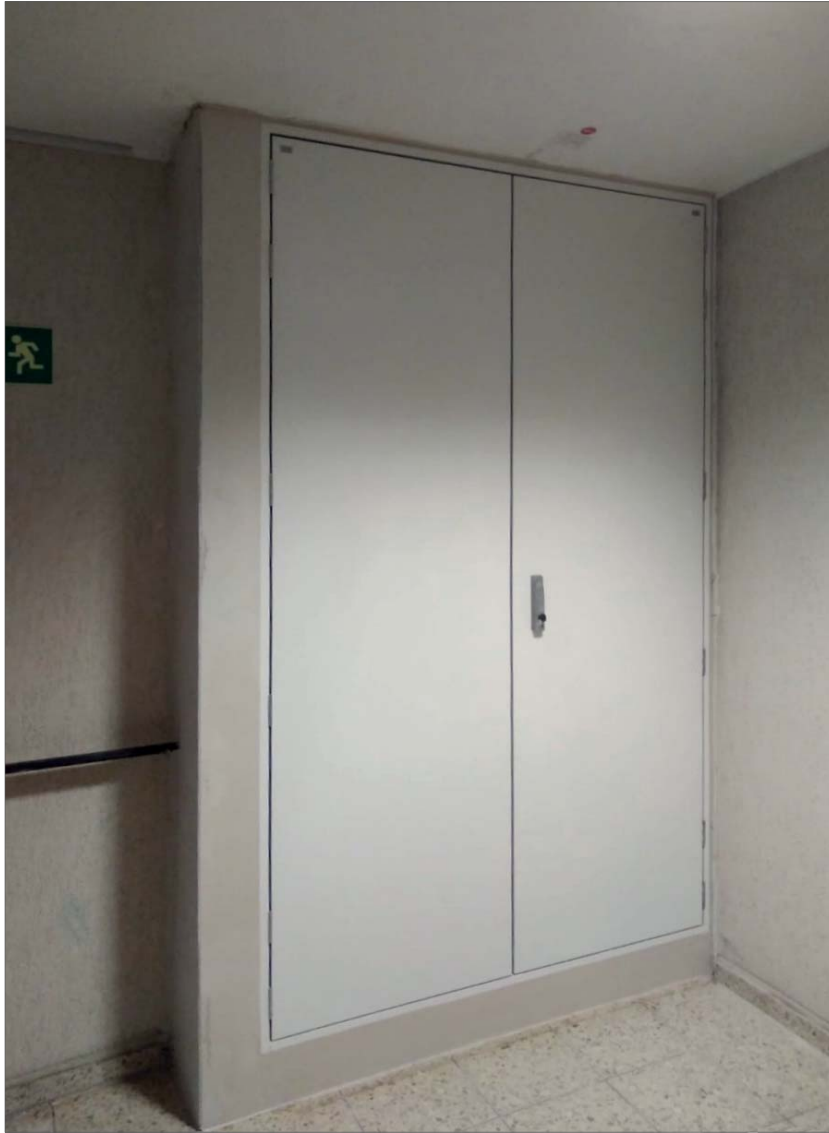
Um die im Gebäude verlaufenden Steigleitungen zur Versorgung der Elektroverteilungen zu den Flucht- und Rettungswegen hin brandschutzsicher abzuschotten, wurden im Zuge von Umbaumaßnahmen in einem Seniorenzentrum die entsprechenden Bereiche jeweils mit Brandschutznischen in L-Form aus Massivwänden ausgebaut.

Den Abschluss bildeten jeweils zweiflügelige Unterputz-Revisionsabschlüsse **SECURUS RV-W-UPT30**.
